TILTAK MOT SKREDRISIKO VED KOMMUNAL BRU PÅ HALLANGER, ULVIK HERAD

ULVIK HERAD

RAPPORT DESEMBER 2012

OPPDRAGSNR.	136957
DATO	11.12.12
UTARBEIDD	STEINAR NES
KONTROLLERT	ODDMUND SOLDAL
GODKJENT	HELGE HENRIKSEN

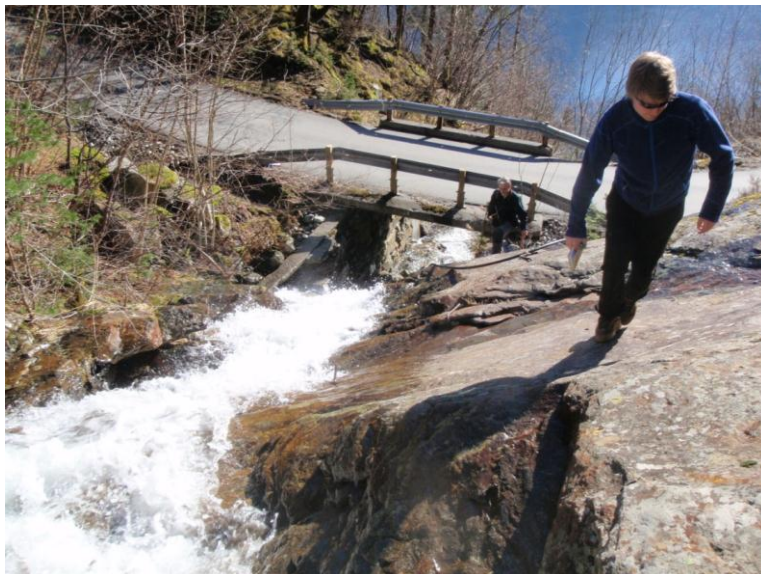
Kariteigelva ligg vest for grenda Hallanger i Ulvik kommune. Hallanger er ei grend med om lag 30 fastbuande. Den kommunale vegen til bygda går over Kariteigelva på ei lita bru (Fig.1). Elveløpet er også en skredbane. Skred kan i nokre høve gå over brua og inn på vegen. COWI AS er engasjert til å finne ei løysing som vil betre situasjonen.

Fig. 1 Biletet syner Kariteigelva og den kommunale brua.

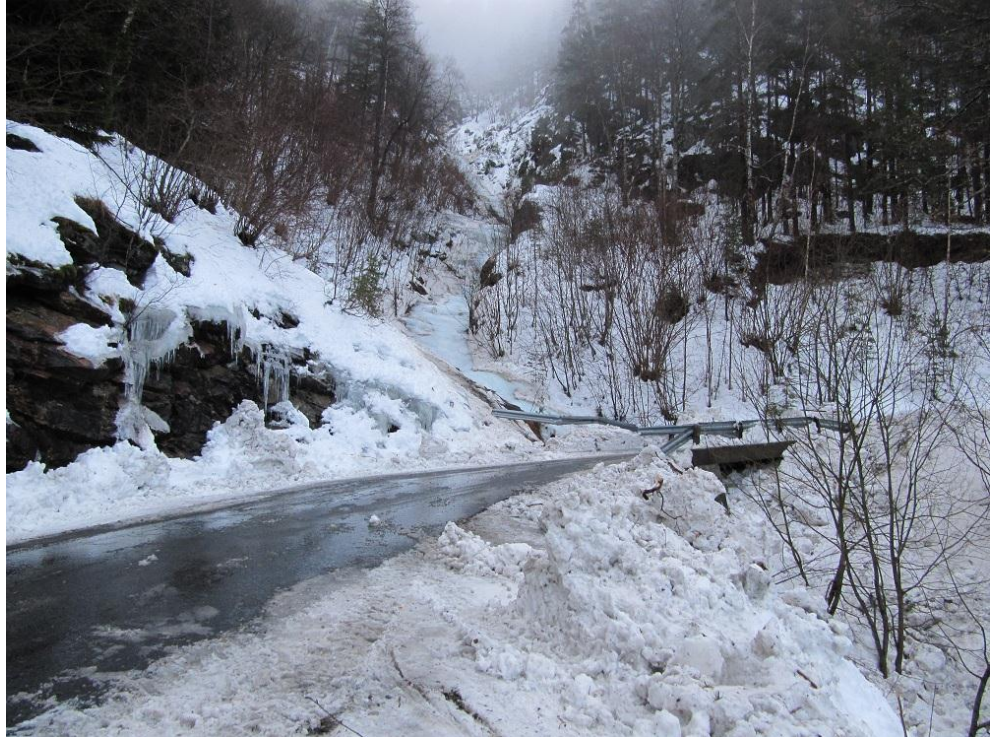
Arbeidet vårt er basert på synfaring av området, gjennomgang av relevante kart og databasar, samt intervju av lokalkjende personar. Det skjer nær årvisst at snø og sørpeskred fyller elveløpet og går over brua (Fig. 2). Store sørpeskred vil følgje vegen nedover. Det er ingen spesifikke krav til tryggleiksklasse for kommunale vegar slik som for t.d. bygningar. I område som dette er det urealistisk å fjerne all risiko. Vi vel difor å sjå på tiltak som kan betra situasjonen.

Fig. 2. Rester av sørpeskred i Kariteigelva. Foto: Geir Hallanger.

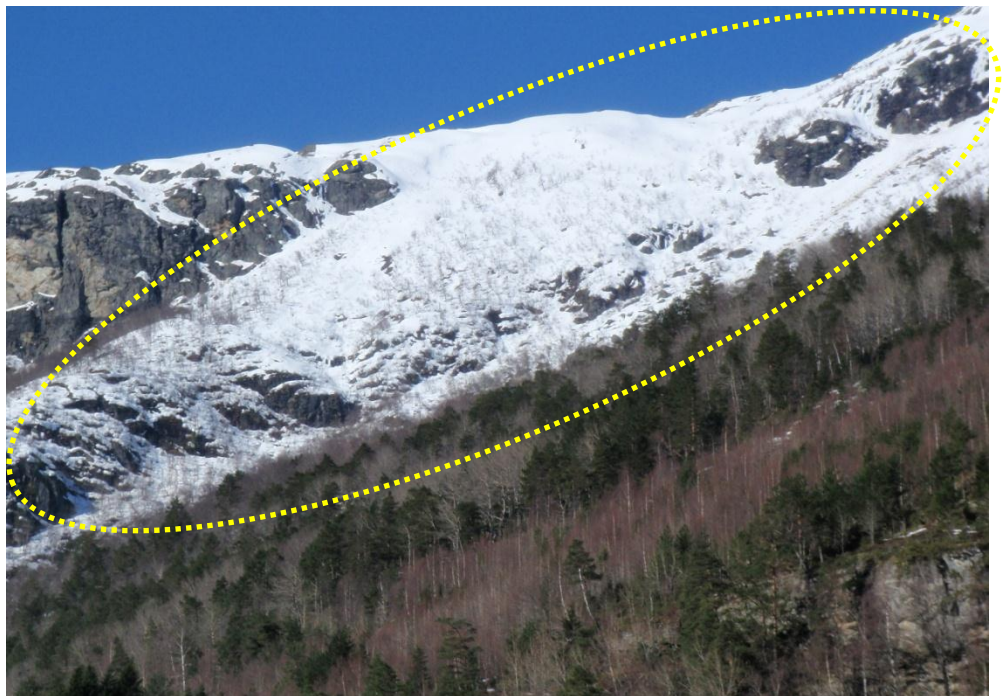
Fig. 4 Biletet syner litt av dreneringsområdet til Kariteigelva og kor det bygger seg opp snøskavl ved mykje vestavør.

Området over Kariteigelva er stort. Fjellsida vender søraustover, noko som gjer at den mest nedbørsførande vindretninga frå vest kan laste fjellsida med mykje vindtransportert snø. Dei lokalkjende fortel at det kan byggast opp ein storskavl på toppen under Disk. Når denne brekk av kjem turrsnøskreda. Ein kan ikkje sjå bort frå at snøskred når kommunale brua, og tiltak bør difor utførast.

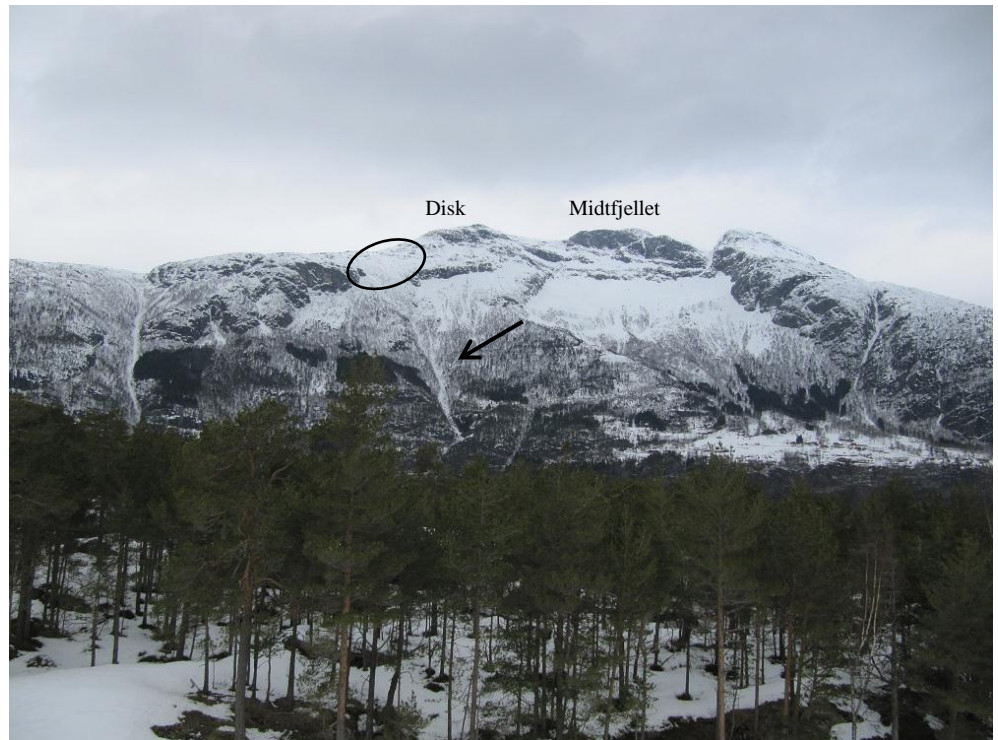
Fig. 5. Kariteigelva er midt på bildet. Området med svart omriss svarer ca. til skavlområdet på Fig. 3. Foto: Geir Hallanger.

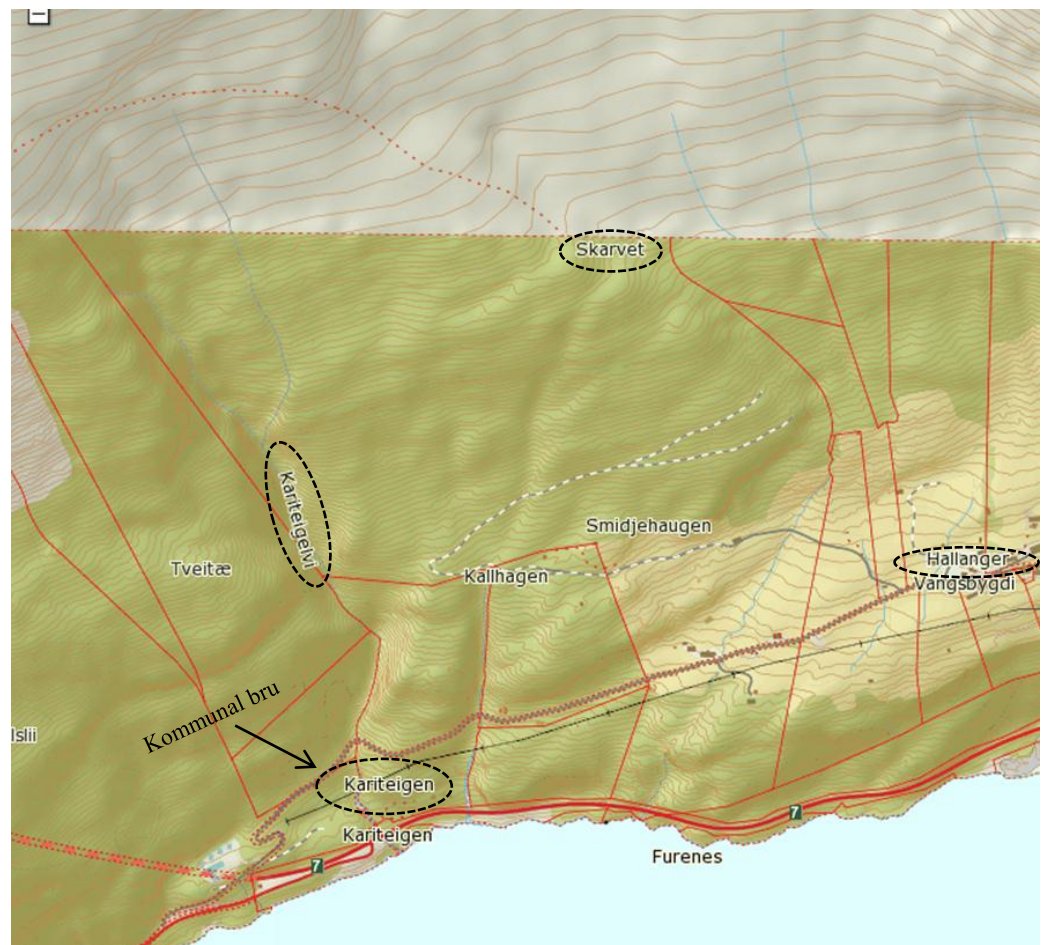
Februar 1868 kom fleire store snøskred som gjorde stor skade på jord og hus på garden Hallanger (Fig. 8). Ein person omkom her. Eitt av skreda tok også eit sel og eit fjøs på Skarvet (Fig. 8). To skred kom samtidig på Hallanger og støyte saman nede i lia og tok ei ny lei og sopte med seg husmannsplassen Kariteigen (Fig. 8). Det same skredet gjorde også skade på husa på naboplassen Hagen, som nokså snart etterpå vart lagt ned.

Fig. 8 Kart som viser dei aktuelle plassane som er råka av historiske skred.

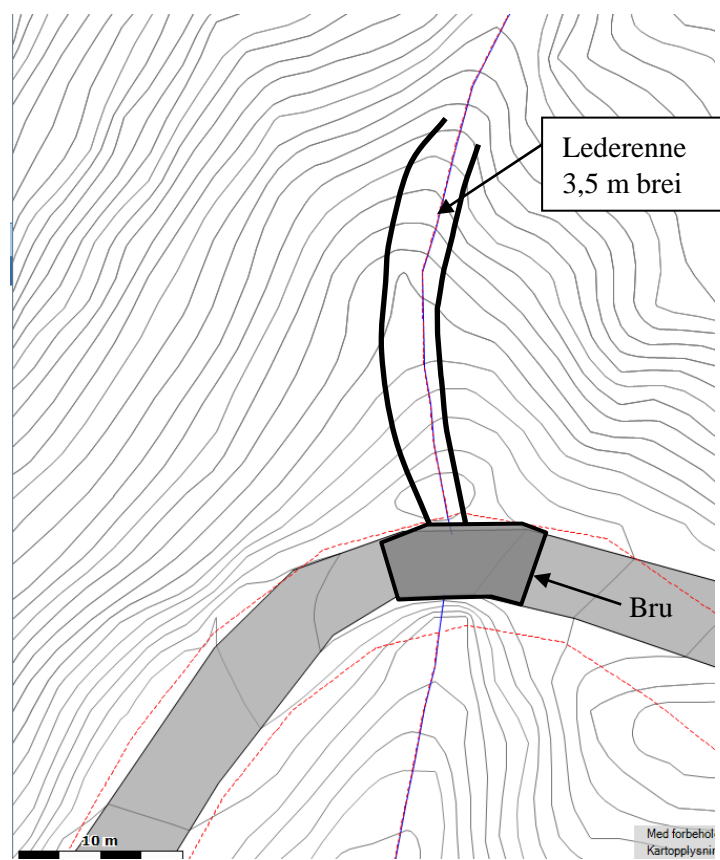
Fig. 9 Planskisse som syner lederenna som bør sprengast ut.

På oppsida av brua sprengast ut ei lederenne, like brei som lysopninga til brua (Fig. 9; Fig.10). Retninga til elveløpet ned mot brua må rettast ut slik at det får ei jamn kurve (Fig. 9). Elvebotnen bør jamnast ut 15- 20 meter oppover frå brua i ein

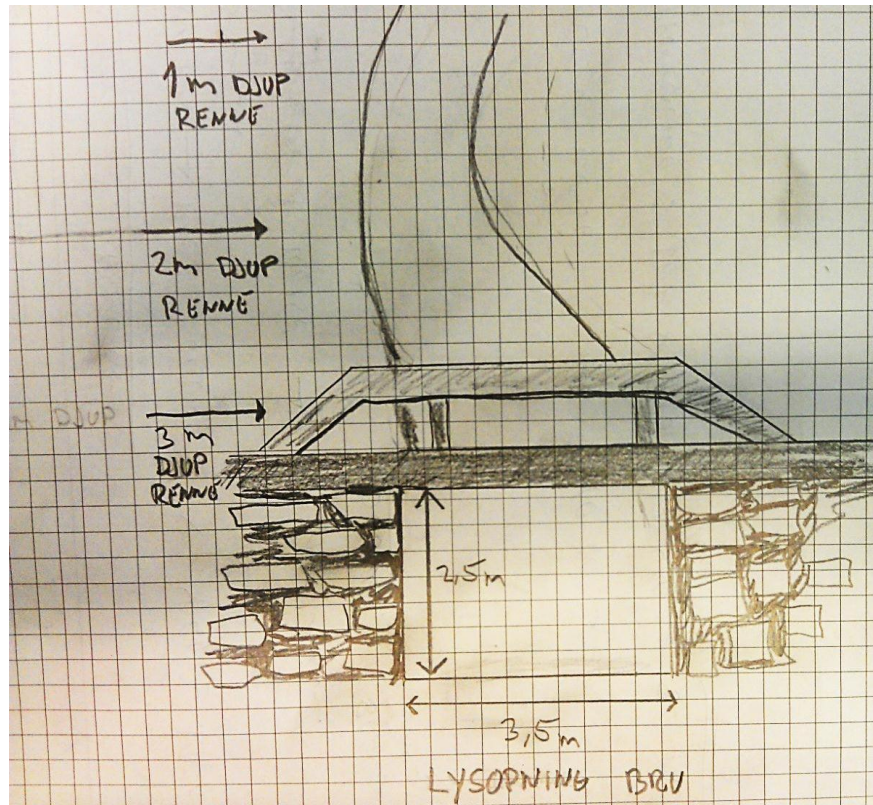
Fig. 10 Skisse som syner lysopninga til brua og korleis renna bør utformast med jamn stiging frå grunn øvst til djupare jo nærare ein kjem brua.

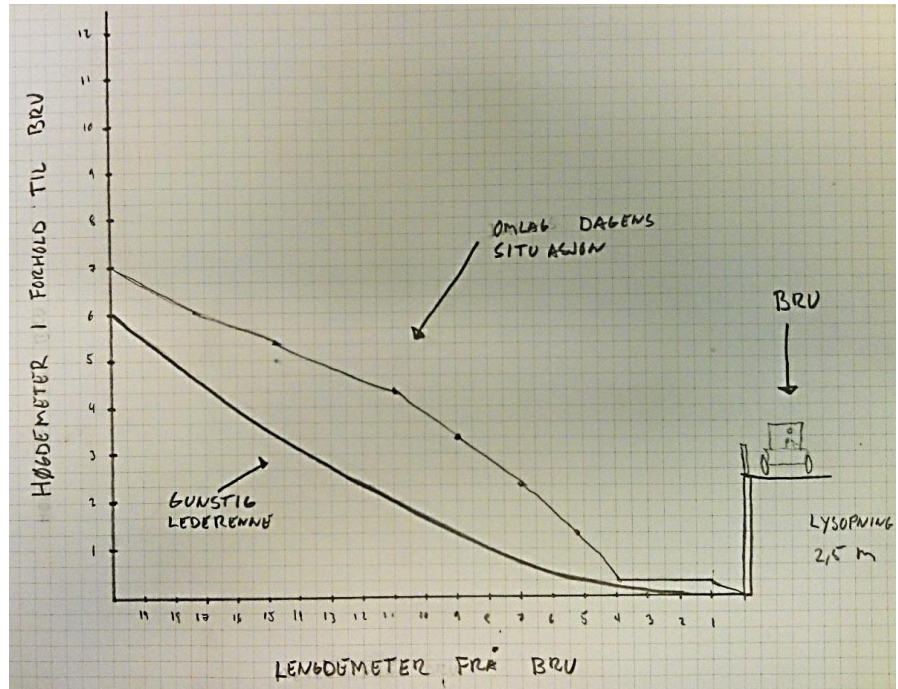
Fig. 11 Skisse som syner korleis ei gunstig lederenne vil sjå ut i forhold til dagens situasjon.

jamn konkav stigning (Fig.11). Øvst i svingen bør renna vere minst 1 meter djup. Det er gunstig om lederenna har ein så jamn kurve som råd slik at massane kan renne med minst mogleg motstand.
