Kommentar frå kommunegeologen

Ulvik – gamlevegen til Osa

Ulvik - kommentar frå kommunegeologen - URO (skred) KV Osavegen

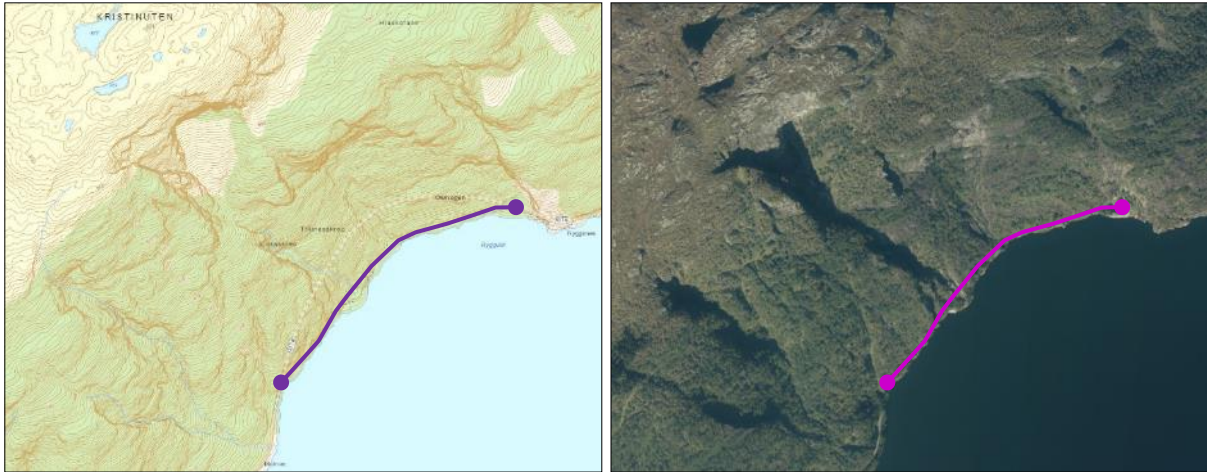
Figur 2. Kartutsnitt henta frå NVE Atlas. Lilla linje viser gamlevegen på utsida av Ljoraskreo tunnel («nye-tunnelen», opna i 1995).

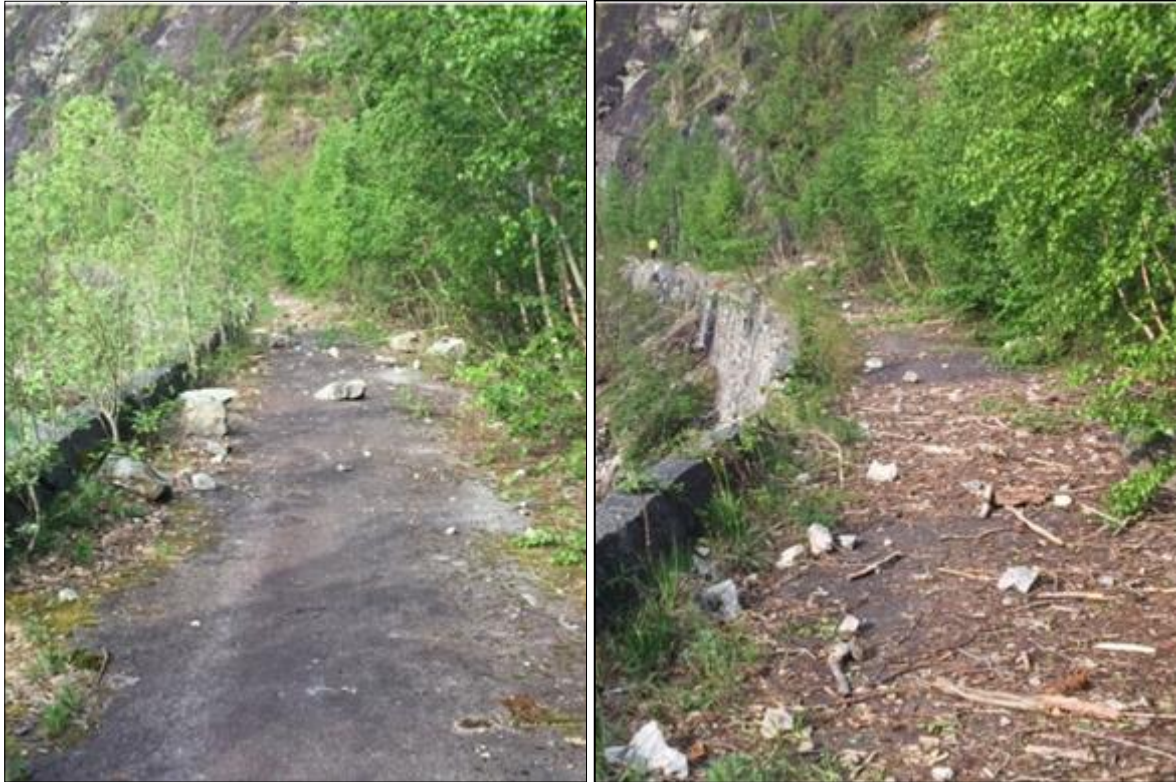
Figur 6. Tilstanden på gamlevegen like ved krysset til fylkesvegen nær Ryggsnes (aust). FOTO: privat

Ut frå bilde frå uromeldinga, tatt i år, så ligg det mykje mindre stein i gamlevegen og det er øydelagde varemurar, moglegvis frå steinsprang. Nokon av steinen kjem truleg frå snøskred, andre frå sørpeskred og flaumskred, men mange av dei er truleg frå steinsprang, både mindre og store.

Ut frå bilde frå uromeldinga, tatt i år, så er det nokon av spora etter skred som kan tyde på sørpeskred eller flaumskred langs gamlevegen.

Kommunegeologen antar at vegen var ok stand ved overtaking i 1995, og at forfalle er etter den tid, og steinar og tre i vegen, og knuste vegmurar har skjedd etter 1995. Kommunegeologen vil òg anta at vegen vart vedlikehalden til tursti dei første åra etter overtakinga. Ut frå munnleg info frå Ulvik herad skal gamlevegen ha vore rydda i privat regi rundt 2010 og skilta med turveg, så bilda i fig. 6 og 7 viser dermed truleg nedfall siste 12 år.

Spora etter nedfall er dermed truleg kome dei siste 10-15 åra, noko som tyder på at faren for skred ned på vegpartiet er langt over 1 nedfall per 20 år per km. Gamlevegen er dermed langt frå trygg nok om det hadde vore eit nytt tiltak.

Kommunegeologen råder kommunen til å få på plass rutinar for å rydde og vedlikehalde gamlevegen før opning på vår/sommar. Det må truleg på plass rutinar for vurdere når det er trygt å opne vegen, t.d. seinare opning om det er mykje snø i fjellet enn om det er tidleg vår, og om det er trygt nok for dei som skal gjere ryddinga/vedlikehaldet. Det bør òg vere beredskap for å rydde vegen ved behov undervegs.

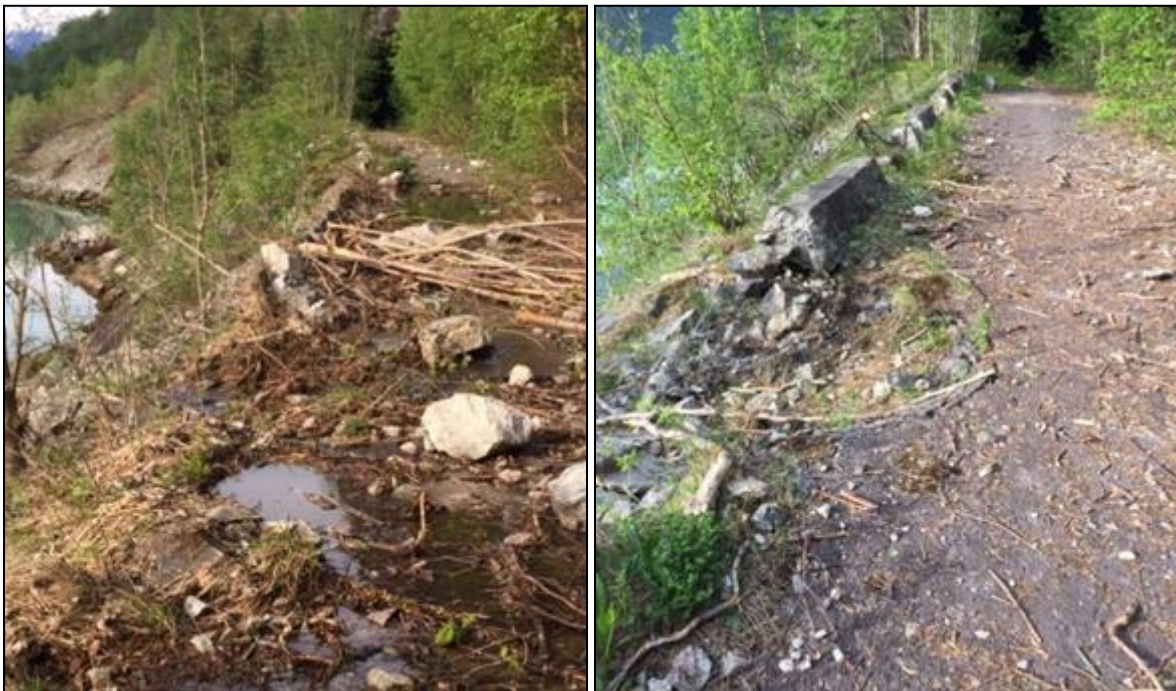
Figur 7. Tilstanden på gamlevegen, truleg nær gamle Ljoraskreo tunnelen (aust). FOTO: privat
