TILTAK MOT SKREDRISIKO VED KOMMUNAL BRU PÅ HALLANGER, ULVIK HERAD

ULVIK HERAD

RAPPORT DESEMBER 2012

OPPDRAGSNR.	136957
DATO	11.12.12
UTARBEIDD	STEINAR NES
KONTROLLERT	ODDMUND SOLDAL
GODKJENT	HELGE HENRIKSEN

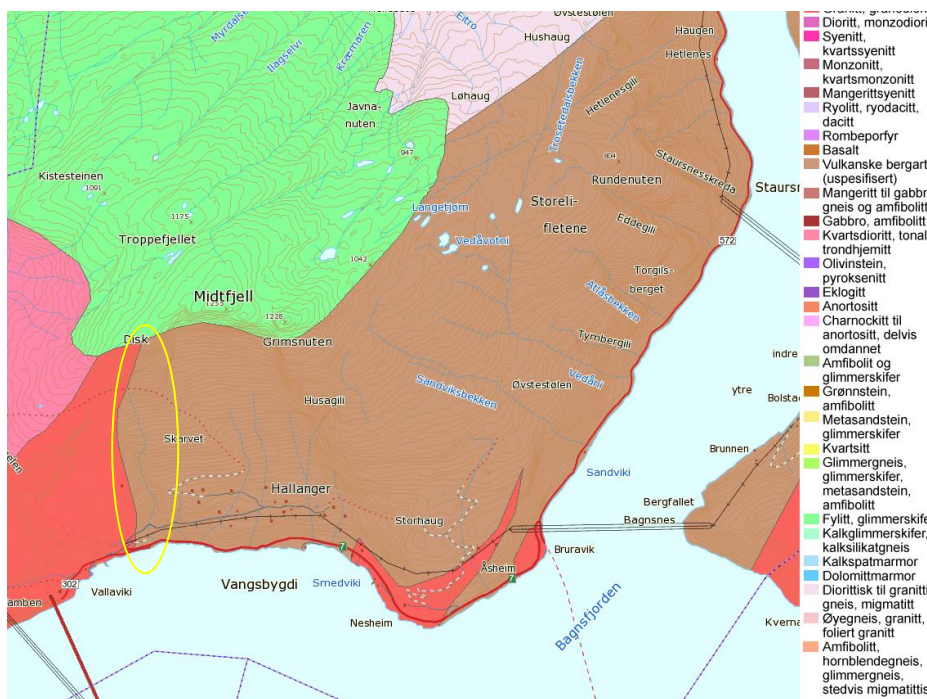
Øvre delen av området har i det bratte partiet lengst vest blankskurt fjell med granitt og grønstein (Fig. 6). Lenger austover der terrenget er slakare ligg ei ur med rasmateriale frå fyllitten som ligg opp mot Disk (Fig. 7). Nedover i elveløpet er grønstein og noko rasmateriale observert.

Fig. 6. Bergrunnskart henta frå www.ngu.no. Kartet viser at det er grønnstein (brun farge), fyllitt (grøn farge) og granitt (raud farge) i området rundt Kariteiggjelet. Gult område syner plassering av elva.

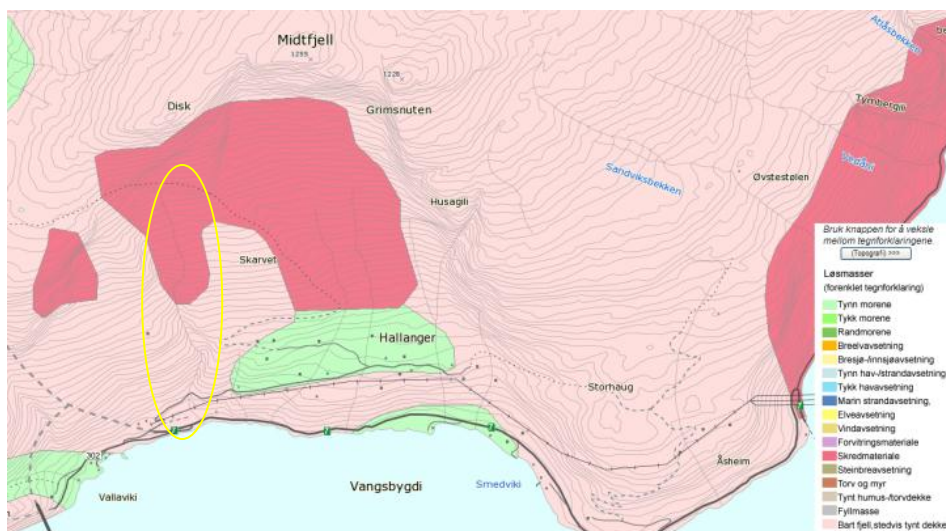
Fig. 7. Lausmassekart henta frå www.ngu.no. Kartet viser at det ligg ein del skredmateriale langs elveløpet. I nedbørsfeltet er det generelt lite lausmassar. Gul markering syner plassering av elva.
